RELAZIONE GEOLOGICO AMBIENTALE

COLLEGNO RIGENERA
D.1 COMPLESSO EX SANDRETTO

PROGETTO DI VARIANTE AL P.R.G.
- Area D1 'ex-Sandretto' -
Programma di rigenerazione urbana "Collegno Rigenera"

RELAZIONE GEOLOGICA E AMBIENTALE

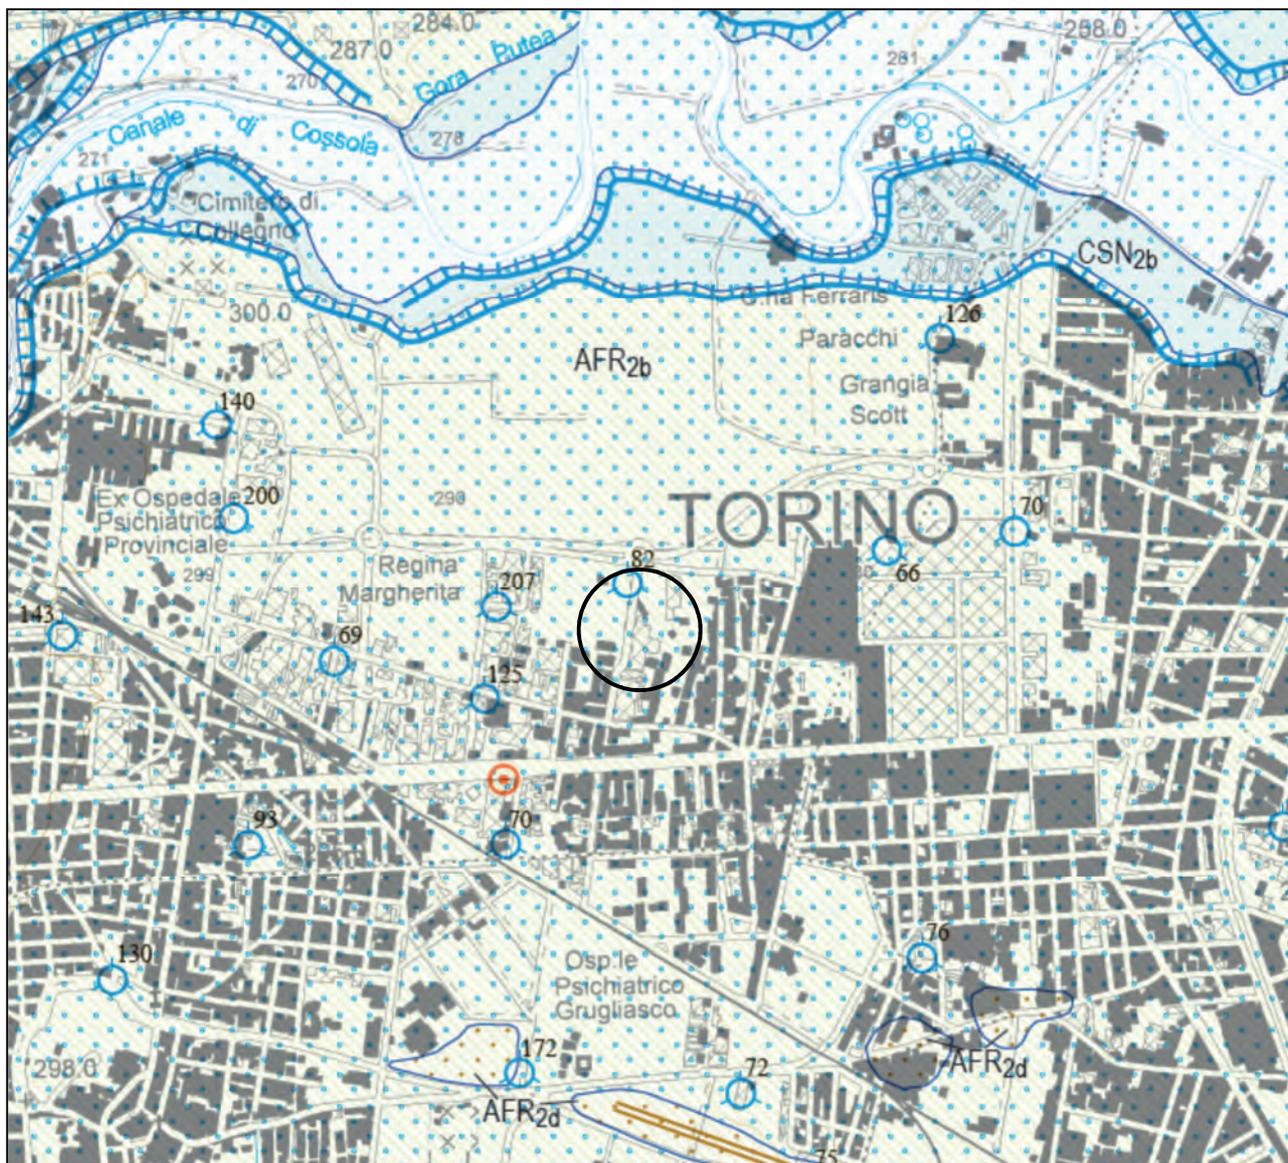
Fig. 3-1. estratto dalla Carta Geologica d'Italia a scala 1:50.000, Foglio 155.

Sabbie ghiaiose e ghiaie sabbiose con clasti eterometrici di quarziti, serpentiniti, gneiss e subordinatamente di prasiniti, calcescisti e marmi grigi (depositi fluvioglaciali) (AFR_{2b}). Sottile copertura di silt sabbiosi e *loess l.s.* e locali accumuli di sabbie grossolane (depositi eolici) (AFR_{2d}). Sabbie siltose e silt sabbiosi stratificati con intercalazioni ghiaiose e torbose (depositi lacustri, palustri e di torbiera) (AFR_{2e}). Morenico scheletrico sparso (AFR_{2c3}). *Diamicton* con clasti e blocchi angolosi e subangolosi, sfaccettati, levigati e striati, immersi in una matrice siltoso-sabbiosa addensata (depositi glaciali di fondo) (AFR_{2c4}). *Diamicton* con clasti angolosi e subangolosi e blocchi di dimensioni metriche immersi in una matrice siltoso-sabbiosa (depositi glaciali di ablazione) (AFR_{2c5}). I depositi sono complessivamente poco alterati (10-7,5YR). *Parte superiore del PLEISTOCENE SUP.*

Secondo la Carta Geologica d’Italia a scala 1:50.000, F. 155, (fig. 3) l’area è interessata da depositi alluvionali costituiti da “ghiaie sabbiose a supporto di clasti e sabbie ghiaiose a supporto di matrice con intercalazioni sabbiose, passanti verso l’alto a sabbie siltose inalterate o debolmente alterate di spessore metrico, costituenti i principali fondovalle, i terrazzi sospesi fino a 10 m sugli alvei attuali”. La “Carta Geomorfologica dell’Anfiteatro Morenico di Rivoli-Avigliana e del suo Substrato Cristallino” (Petrucci, 1969), attribuisce gli stessi depositi come “alluvioni antiche” costituite prevalentemente da “depositi terrazzati sabbioso-ghiaiosi, debolmente sospesi sulle alluvioni recenti”.

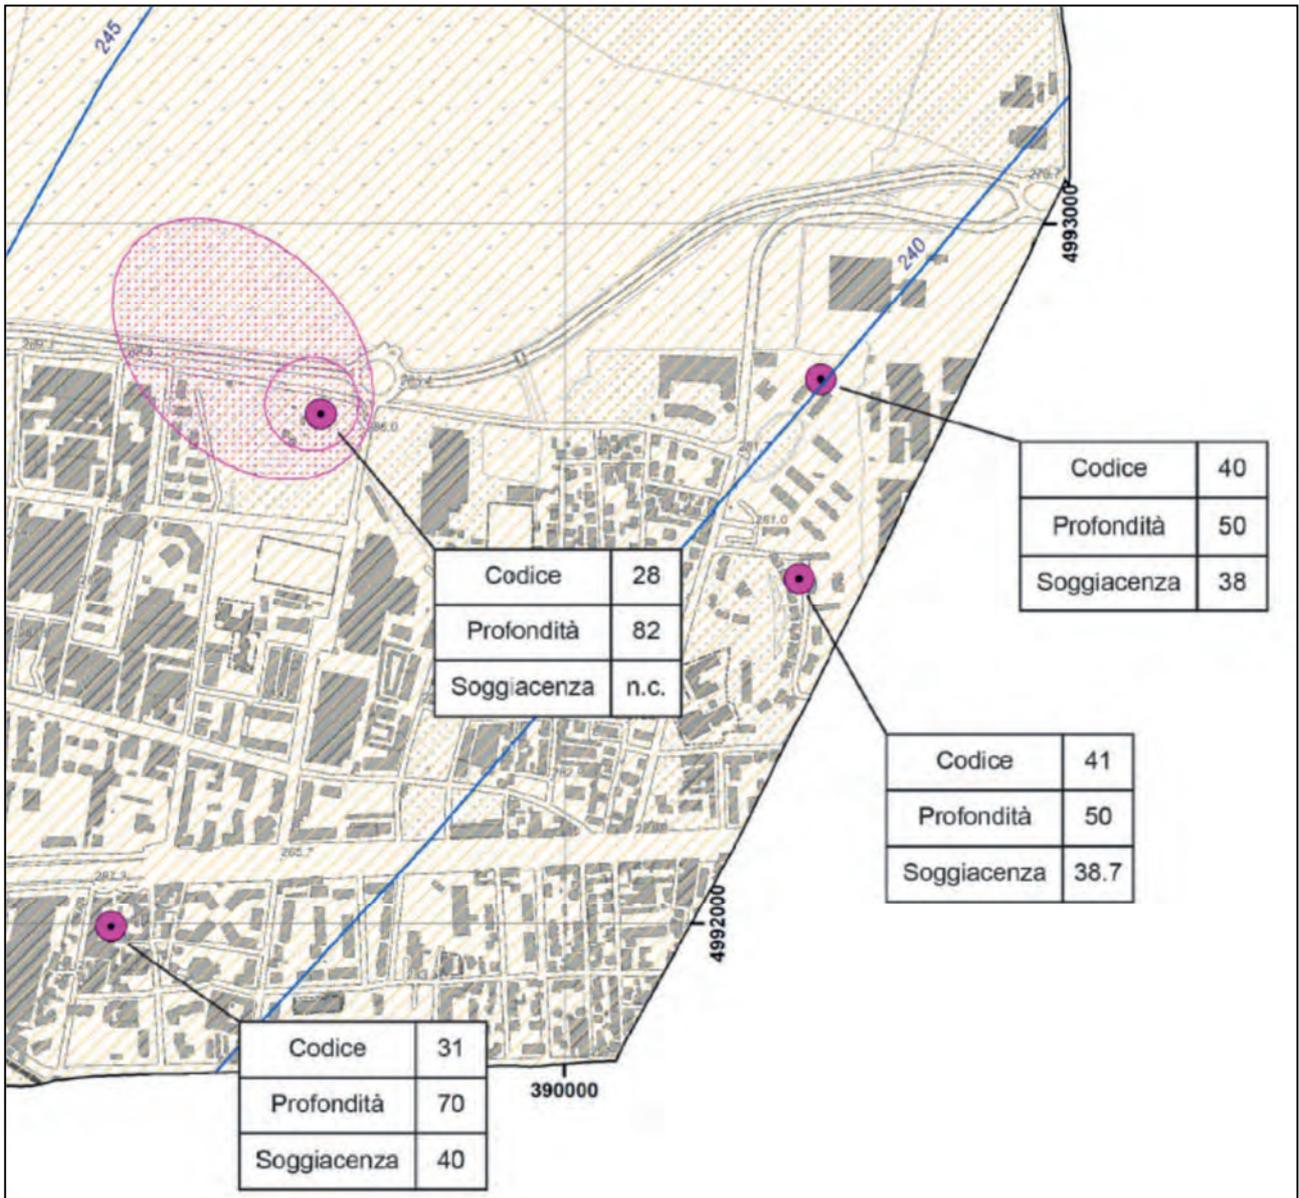
Fig. 4-1 : Carta idrogeologica e delle fasce di rispetto idropotabili allegata al P.R.G.C.

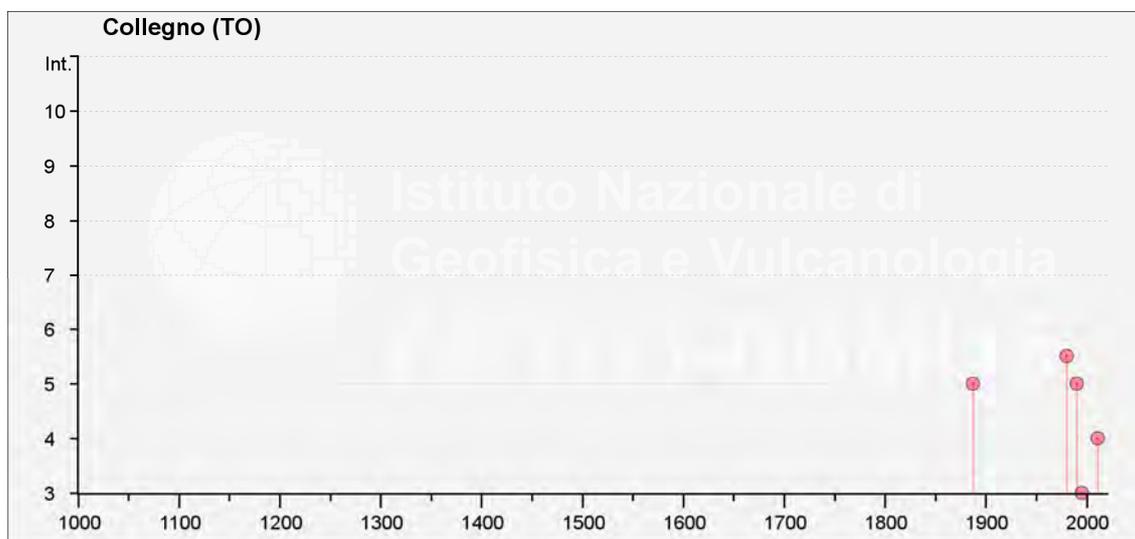
Fig. 6-1: Grafico dei terremoti storici – Collegno , tratto da <https://emidius.mi.ingv.it/CPTI15-DBMI15>.

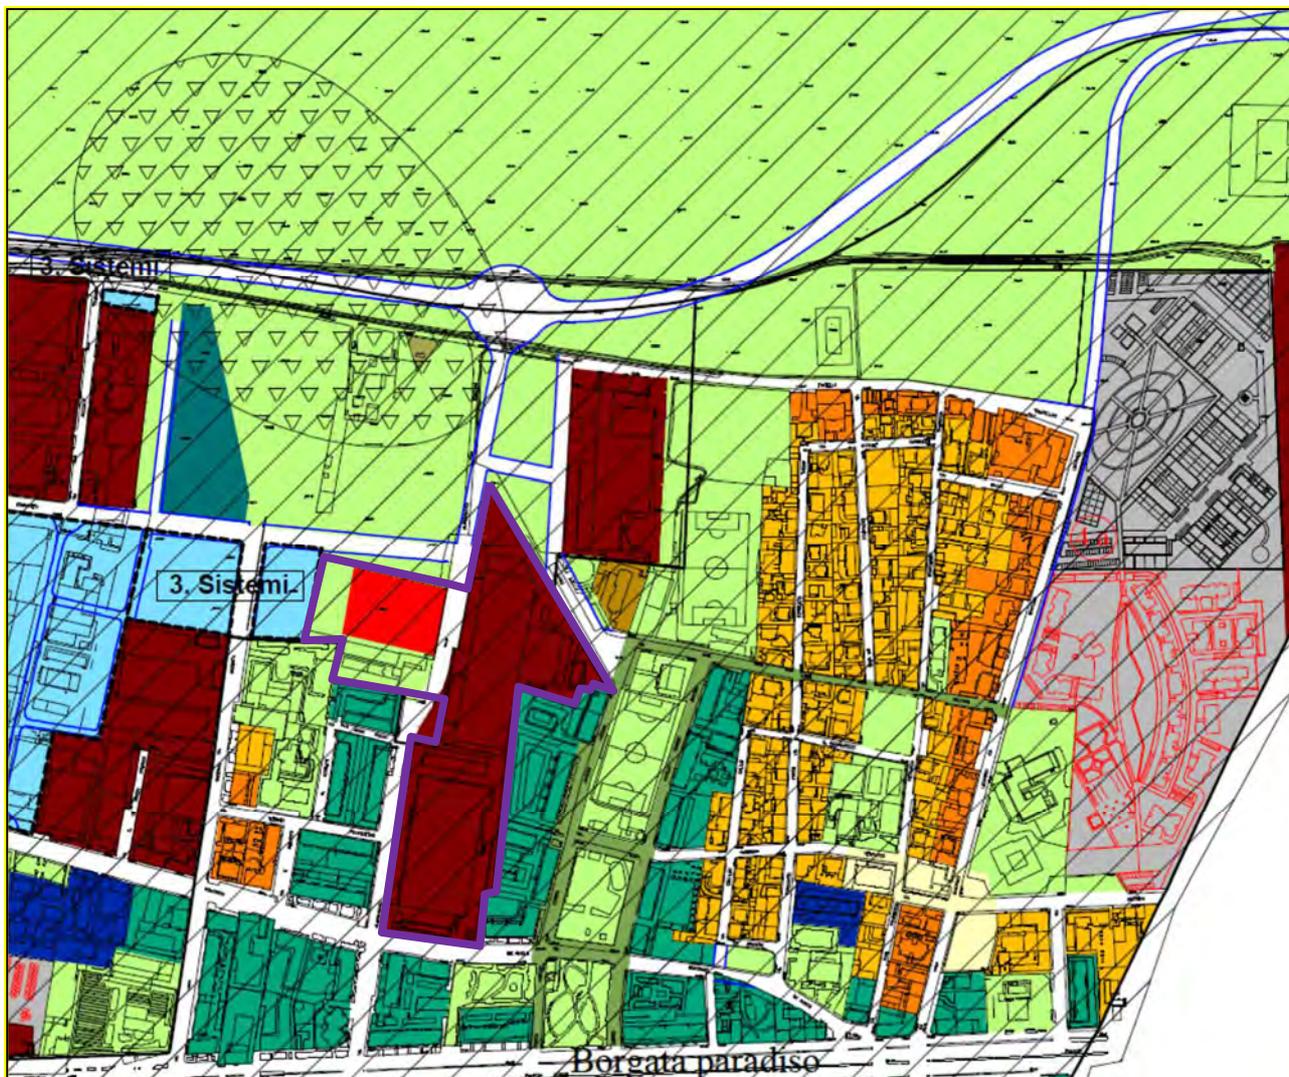
Fig. 8.-1 : estratto dalla Carta di Sintesi della Pericolosità Geomorfológica e della Idoneità all'utilizzazione Urbanistica con evidenziata in perimetro viola l'area di intervento.

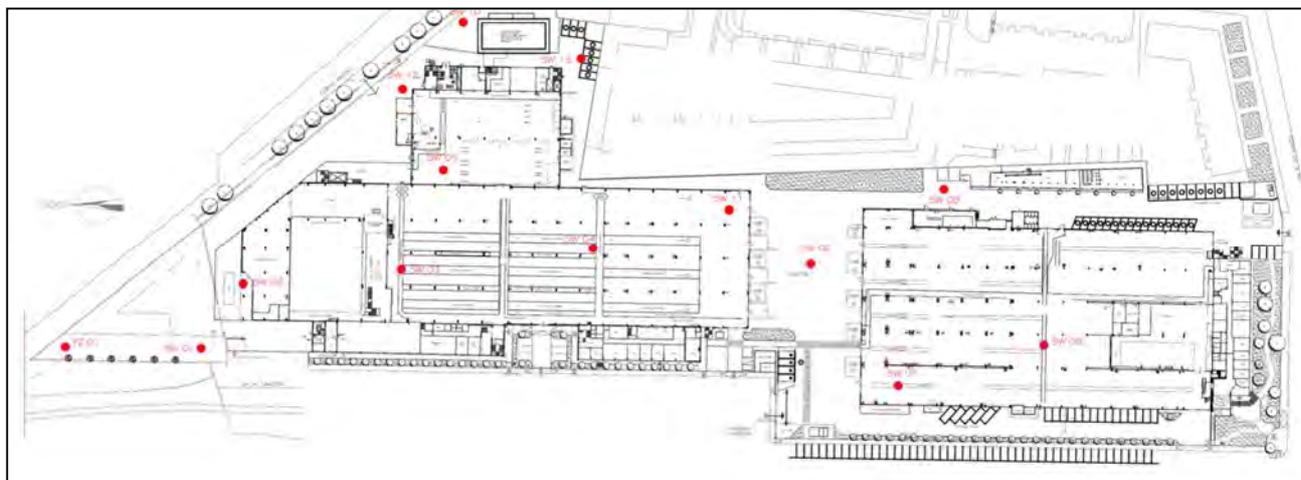
Figura 2-1: Planimetria impianto – Ubicazione sondaggi

In *Figura 2-1* seguente è riportata la planimetria riassuntiva dell’ubicazione dei sondaggi effettuati.

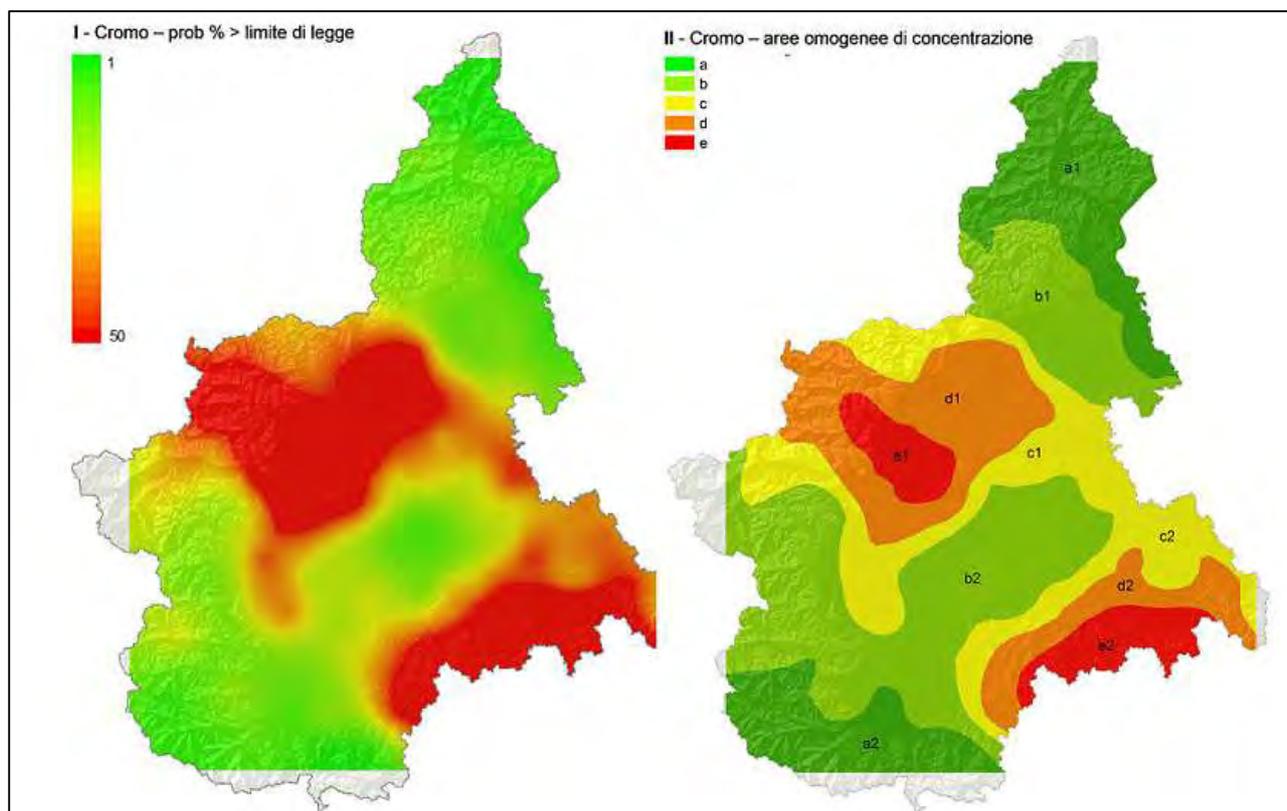
I - Stima delle probabilità (%) di superamento dei limiti di legge (*D.lgs. 152/06 per le aree verdi pubbliche e private - colonna A*)

II - Aree omogenee di concentrazione (a, b, c) e aree critiche (d, e) con probabilità elevate di superamento dei limiti di legge (*D.lgs. 152/06 per le aree verdi pubbliche e private - colonna A*)

Figura 2-3: ARPA Piemonte - Cromo nei suoli del territorio piemontese - anno 2017

Di seguito si riportano alcuni elaborati grafici rappresentanti la stima delle probabilità di superamento dei limiti di legge stabiliti (*D.lgs. 152/06 per le aree verdi pubbliche e private - colonna A*) e le aree omogenee di concentrazione.

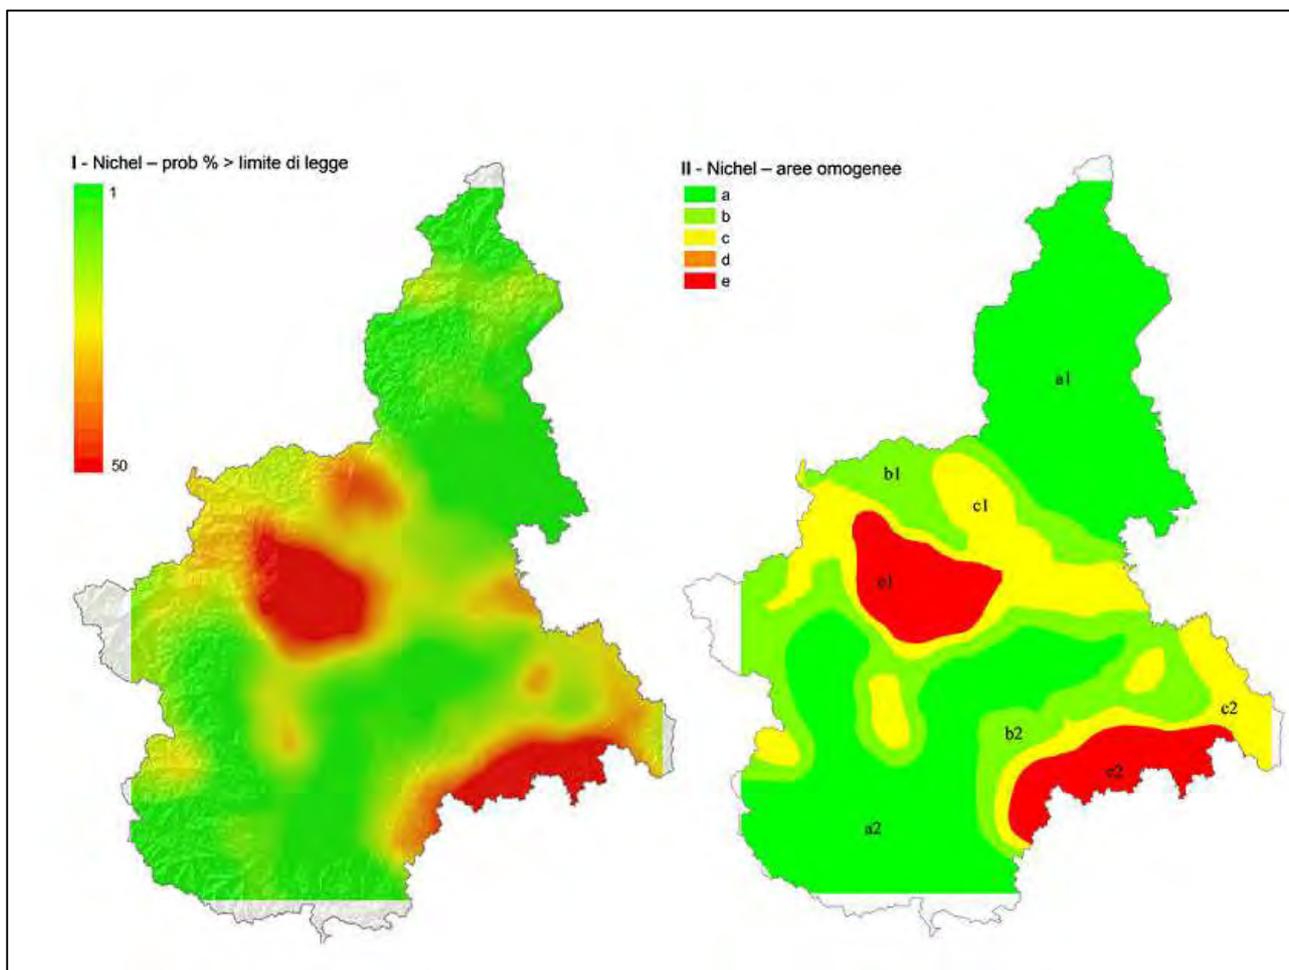
I - Stima delle probabilità (%) di superamento dei limiti di legge (D.lgs. 152/06 per le aree verdi pubbliche e private - colonna A)

II - Aree omogenee di concentrazione (a, b, c) e aree critiche (d, e) con probabilità elevate di superamento dei limiti di legge (D.lgs. 152/06 per le aree verdi pubbliche e private - colonna A)

Figura 2-4: ARPA Piemonte - Nichel nei suoli del territorio piemontese - anno 2017

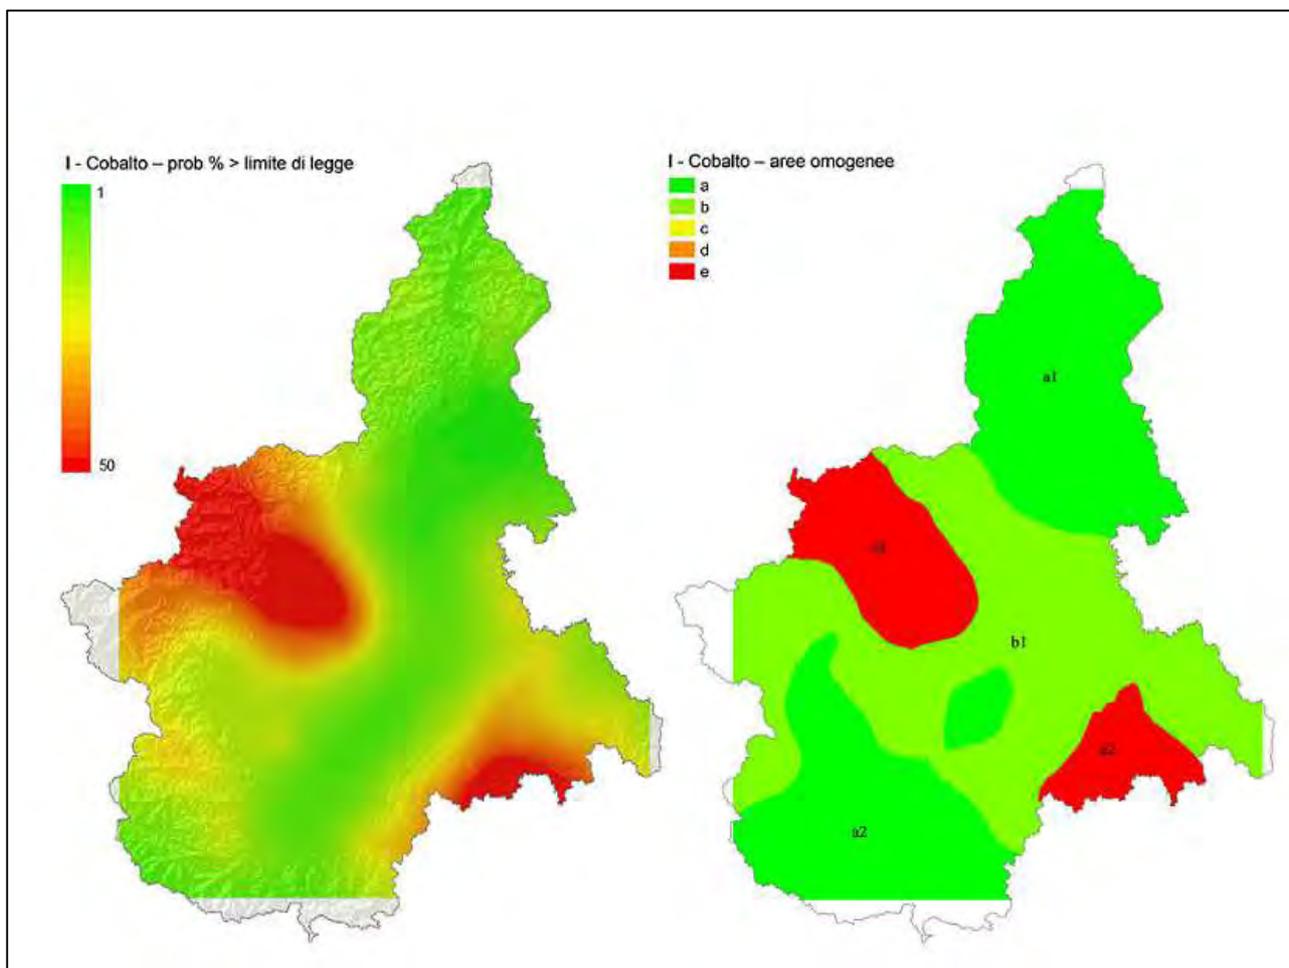
I - Stima delle probabilità (%) di superamento dei limiti di legge (D.lgs. 152/06 per le aree verdi pubbliche e private - colonna A)

II - Aree omogenee di concentrazione (a, b, c) e aree critiche (d, e) con probabilità elevate di superamento dei limiti di legge (D.lgs. 152/06 per le aree verdi pubbliche e private - colonna A)

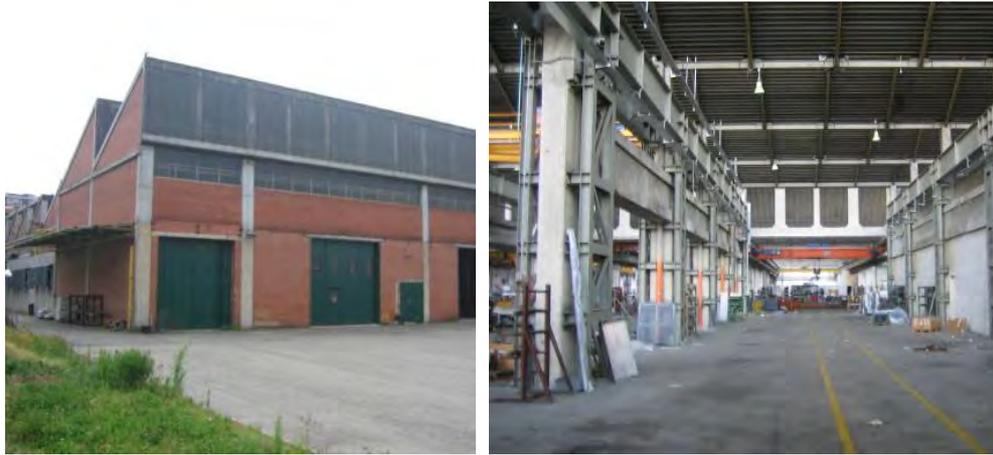
Il fabbricato denominato "Stabilimento 1", posto all'estremità meridionale del sito, occupa una superficie di circa 7.000 m² ed è posto su di un solo piano. Esso ospitava le attività di montaggio di presse idrauliche utilizzabili per lo stampaggio ad iniezione di materie plastiche. La copertura è in pannelli di eternit trattati con vernice sul lato esterno. Annessa allo Stabilimento 1 è presente una palazzina uffici di circa 700 m², posta su tre piani fuori terra e uno interrato, che si affaccia direttamente su Via De Amicis.

Stabilimento 1 (vista interna ed esterna).

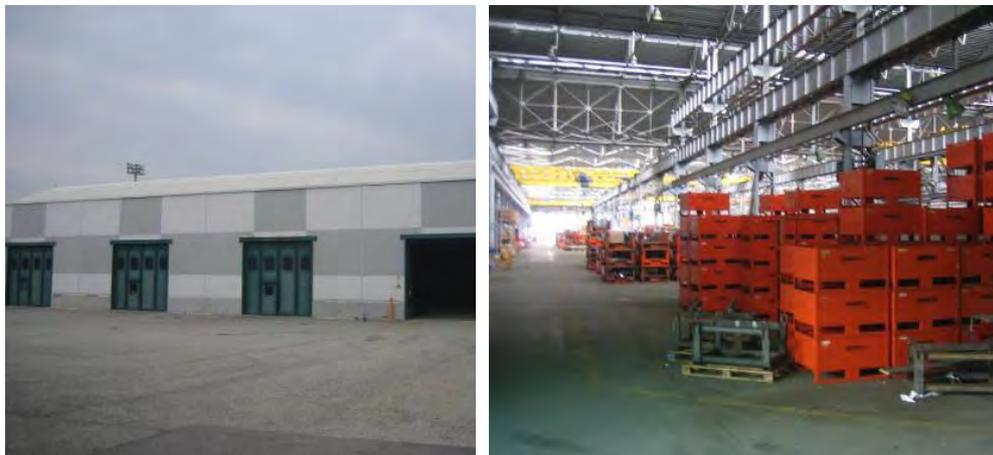
L'edificio denominato "Stabilimento 2" è posto a Nord dello Stabilimento 1 da cui è separato da un piazzale. Prima di ospitare le attività di assemblaggio di presse idrauliche, gestite dalla Sandretto a partire dagli anni '80, l'edificio era occupato dalla società "IMPES", che effettuava lo stampaggio di parti e componenti in lamiera destinati al settore automotive. L'edificio occupa una superficie totale di circa 5.500 m² ed è posto su di un unico livello. La copertura è in pannelli di eternit, racchiusi tra due lamiera metalliche.

Stabilimento 2 (vista interna ed esterna).

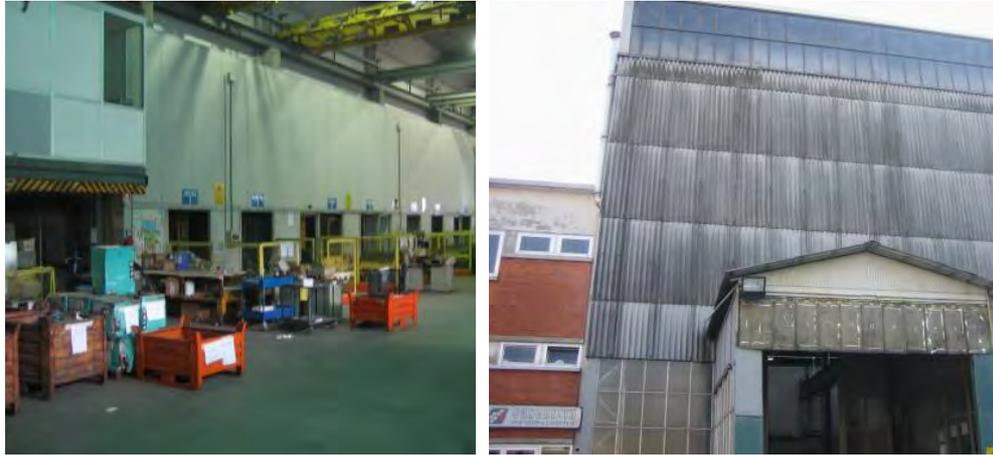
A Nord dello Stabilimento 2, e direttamente comunicante con esso, è posto il magazzino automatizzato denominato "VAX", ove sono stoccati componenti metallici posti in cassette. L'edificio ha un'altezza di circa 20 m ed occupa una superficie totale di circa 2.000 m².

Ad Est dello Stabilimento 2 è posto il magazzino ricambi e reparto assistenza. La struttura è stata realizzata nel 1989 in seguito alla dismissione ed allo smantellamento del reparto di verniciatura dello Stabilimento presente in precedenza nell'area. L'edificio è ad un solo piano ed occupa una superficie totale di circa 1.500 m². La copertura, e parte dei tamponamenti laterali, è realizzata mediante pannelli di eternit racchiusi tra due lamiere metalliche o verniciati.

Magazzino automatizzato "VAX" (sinistra) e magazzino ricambi (destra).

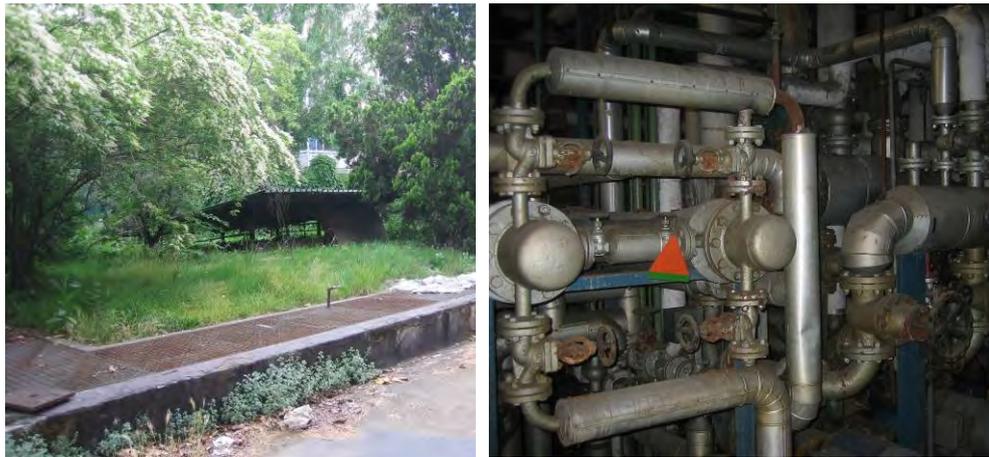
Centrale Termica dismessa (vista esterna ed interna).

- *Centrale termica dismessa:* un locale interrato realizzato in c.a., posto all'estremità Orientale dello Stabilimento ed avente una superficie pari a circa 150 m², ospita le apparecchiature della centrale termica dello Stabilimento dismessa nel 2000 (quella attualmente funzionante è alimentata a metano). All'interno del locale, realizzato negli anni '60, sono presenti 2 caldaie con bruciatori alimentati a nafta, risalenti rispettivamente al 1966 ed al 1983. I serbatoi di alimentazione delle due caldaie sono interrati e sono posti immediatamente a lato della centrale termica. Essi sono di tipo metallico ed hanno un volume di 15 m³ cad.. Le valvole e le tubazioni di collegamento tra i serbatoi interrati e le caldaie, oltre alla relativa strumentazione sono ancora presenti all'interno della centrale termica.

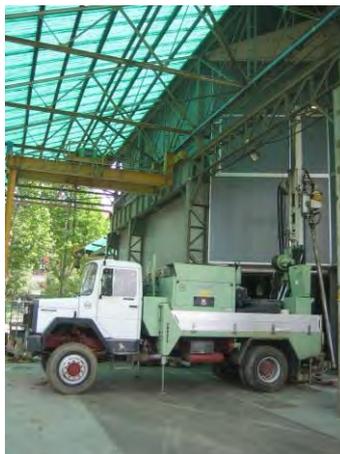
Fasi di perforazione sono tettoia.

La terebrazione delle n°14 perforazioni a carotaggio continuo è avvenuta nei giorni dal 10 al 14 Maggio 2007, mediante l'utilizzo di una sonda idraulica "Fraste FS C4" montata su carro gommato.

Al fine di caratterizzare il suolo anche al di sotto delle aree coperte (circa 20.000 m²), n°6 dei n°14 sondaggi complessivamente realizzati sono stati eseguiti all'interno dei fabbricati presenti perforando la pavimentazione esistente.

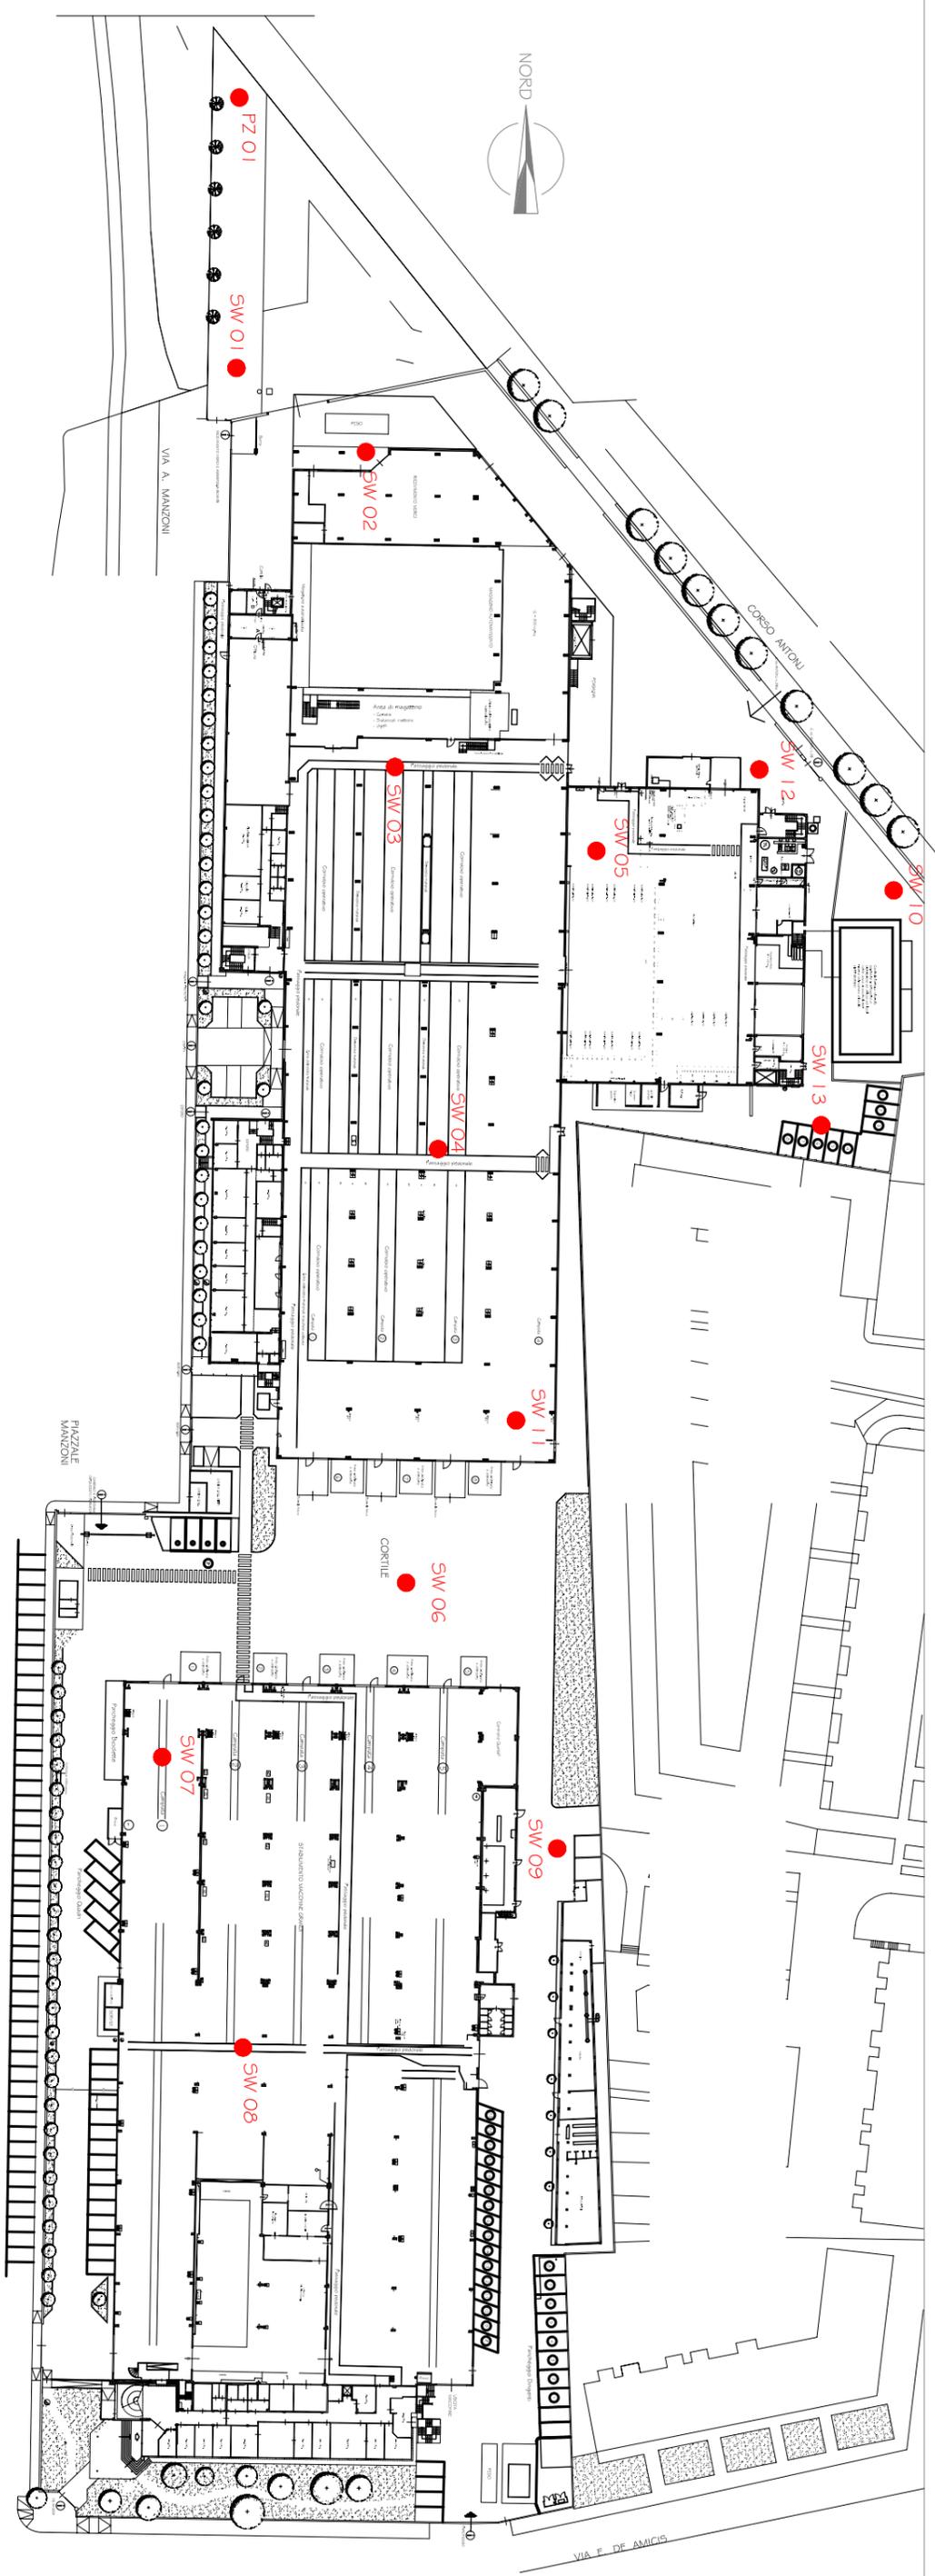
ALLEGATO 1

Planimetria dell'insediamento con ubicazione delle indagini ambientali effettuate

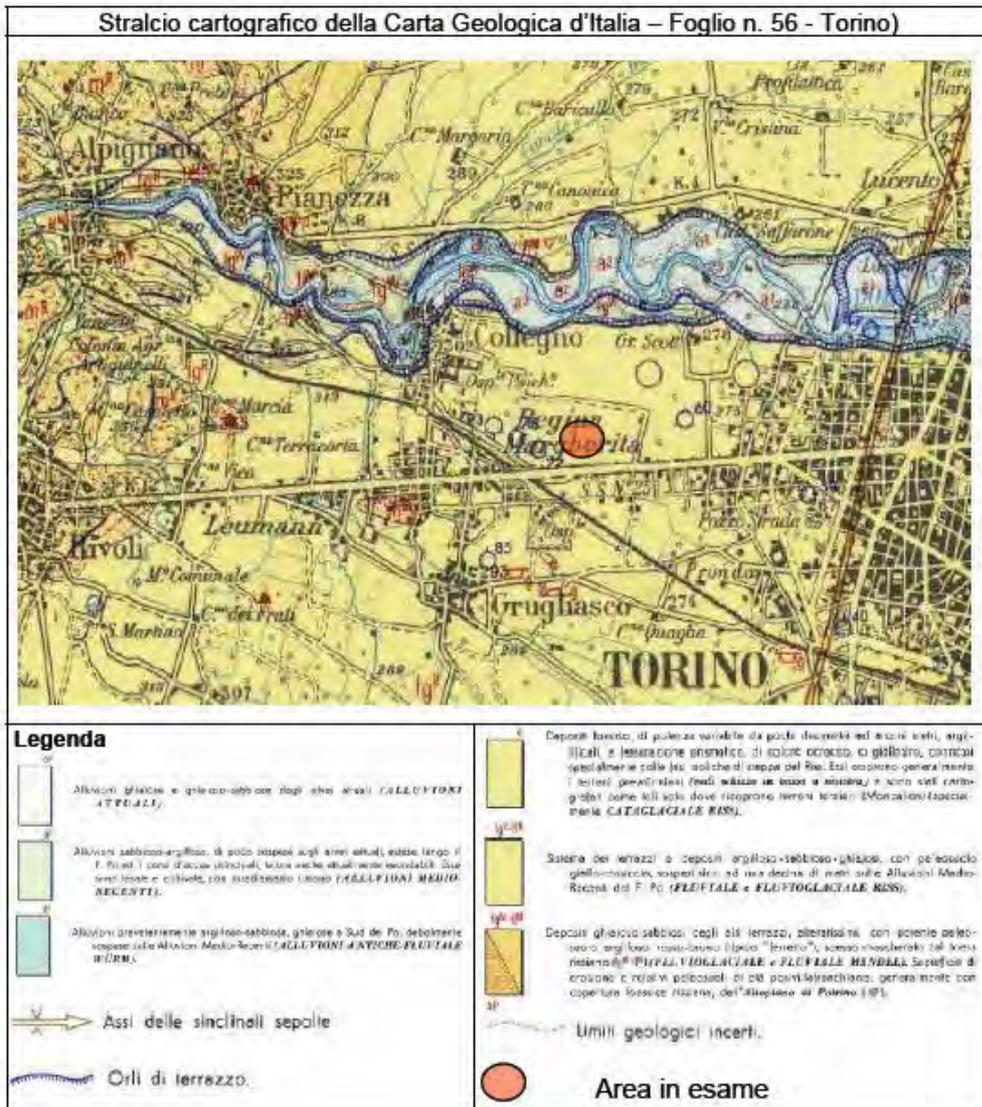
ALLEGATO 2

Stralcio della Carta Geologica d'Italia (Foglio n.56)

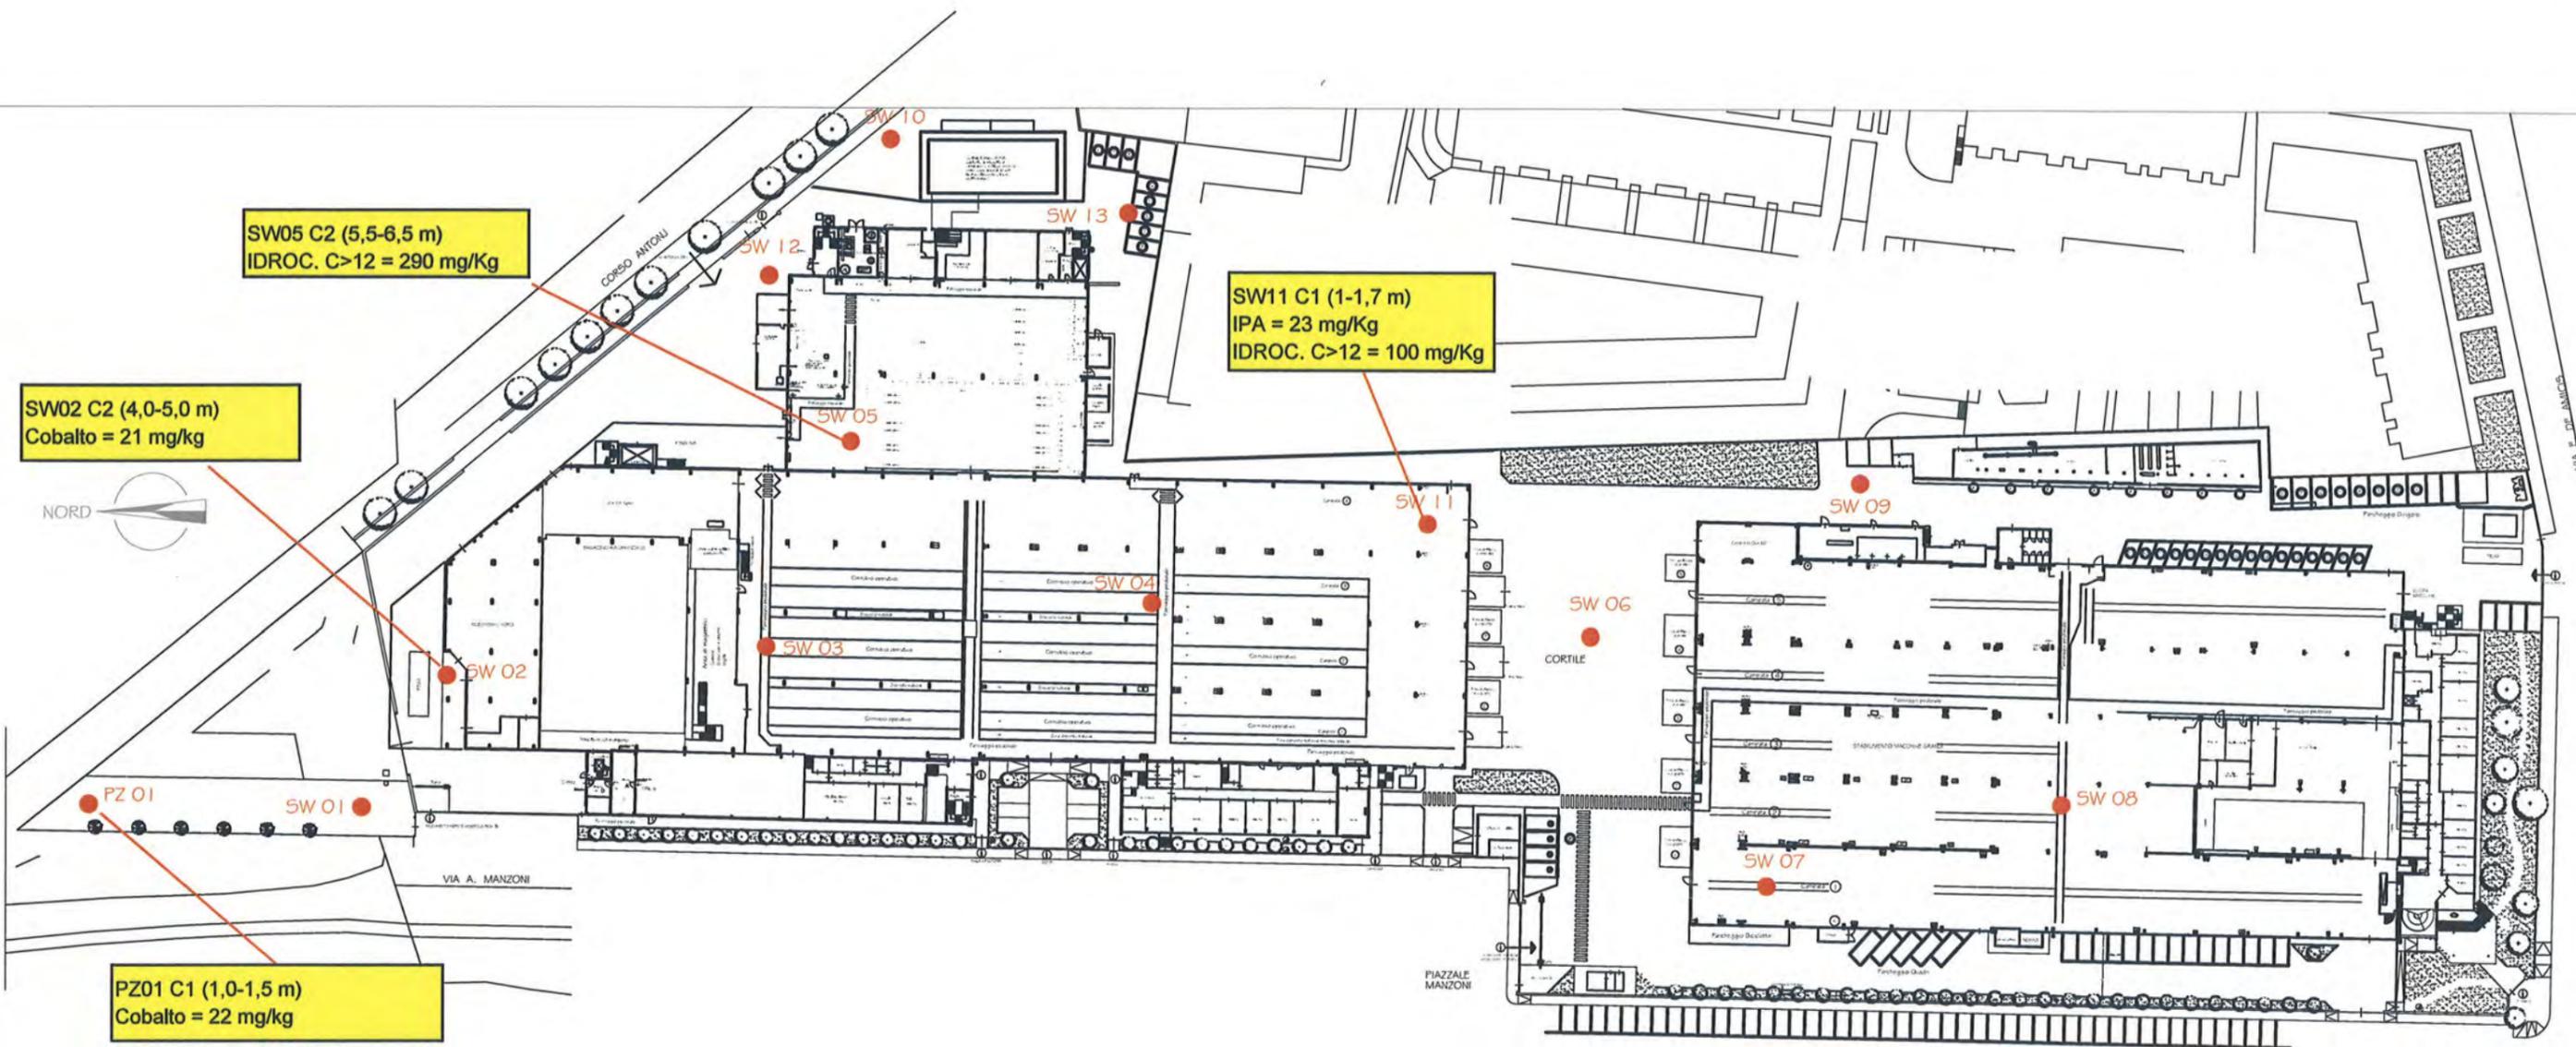
ALLEGATO 3

**Planimetria dell'insediamento con la
rappresentazione delle eccedenze "puntuali"
riscontrate rispetto alle CSC per i siti ad uso verde
pubblico, privato e residenziale**
