Luogo di progetto - I Bordi della città  
e le aree di Via De Amicis  
PROGETTO DI MASSIMA  
relativo ai  
"COMPARTI N° 2-3"

VALUTAZIONE AMBIENTALE  
STRATEGICA

**Valutazione di Qualità Ambientale del  
sottosuolo**

**VAS-A.3**

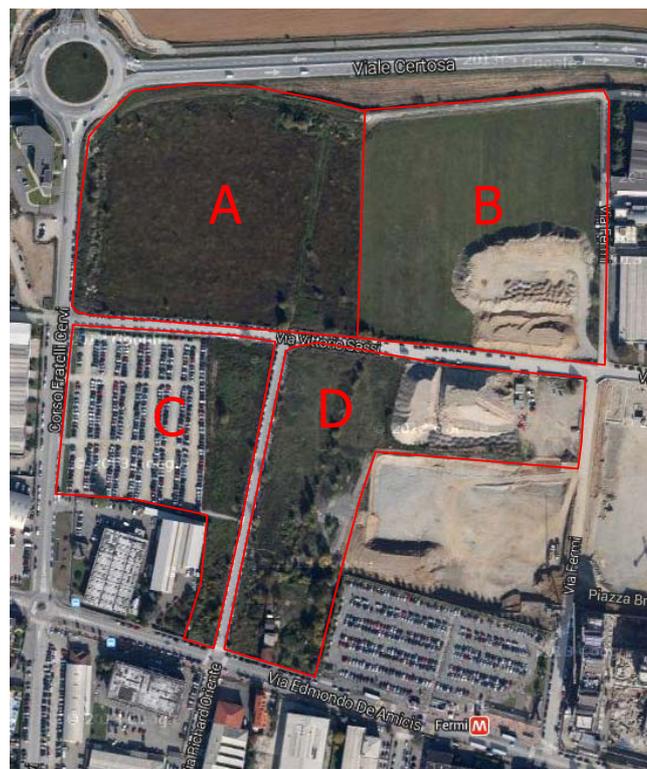
L'area in esame allo stato attuale risulta suddivisibile - per una esaustiva e dettagliata descrizione in chiave ambientale - nei quattro settori omogenei nel seguito descritti, secondo lo schema di cui alla sottostante foto aerea (risalente al 30/09/2011).

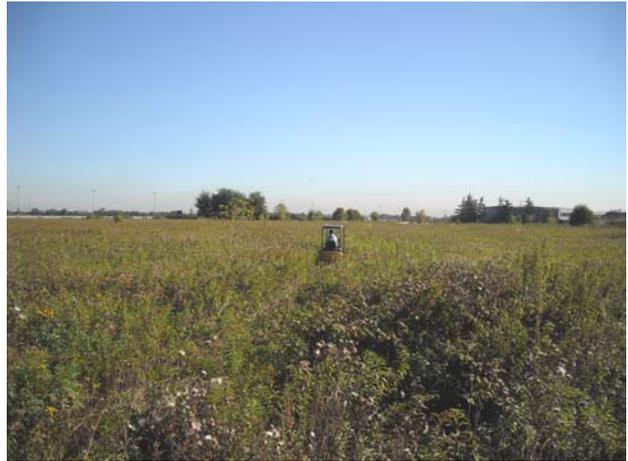
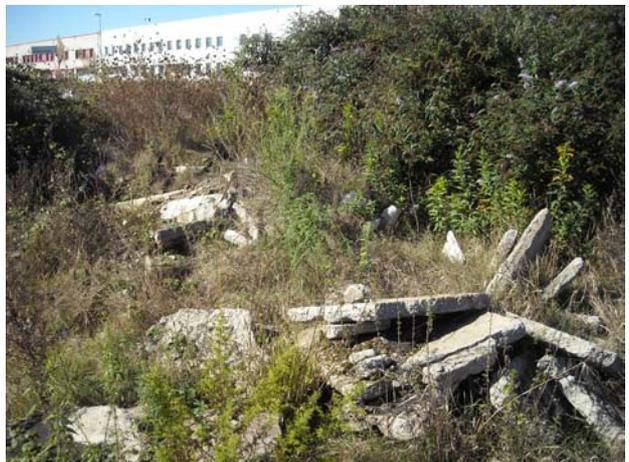
SETTORE A: si colloca nella porzione nord-occidentale dei Comparti 2 e 3 ed è caratterizzata dalla presenza di vegetazione infestante arbustiva e radi alberi che hanno sostituito il prato pascolo con l'abbandono della conduzione agricola; non risulta esservi mai stata effettuata attività artigianale/produttiva di alcun tipo. Localmente ai margini del corso Cervi sussistono cumuli di materiale di riporto eterogeneo

(per lo più terra frammista localmente a macerie di demolizione) di chiara origine esterna alle proprietà, la cui formazione risale almeno al 2005 ed è stata in parte contrastata dalla successiva posa di una recinzione: oggi sono mascherati da una fitta vegetazione infestante. Sul prolungamento ideale di via Richard d'Oriente sussiste inoltre una pista in terra battuta in rilevato sul piano campagna naturale, plausibilmente riconducibile alle fasi di cantiere per la realizzazione della via Certosa a nord: oggi è l'asse di un recentissimo insediamento nomade in via di espansione, con le connesse problematiche di abbandono rifiuti; cumuli storici della medesima tipologia ed età di quelli segnalati lungo corso Cervi ne caratterizzano la terminazione settentrionale.

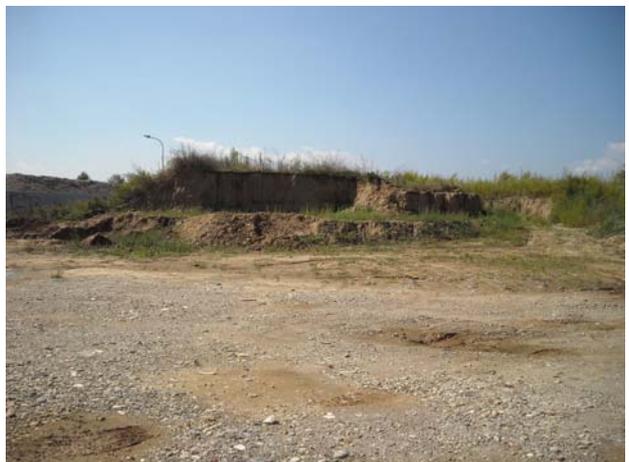
SETTORE B: porzione del Comparto 3 compresa tra la via Certosa a nord e la via Sassi a sud, storicamente a destinazione prativa. Il settore sud-orientale prossimo all'intersezione tra via Fermi e via Sassi funge da pochi anni (da dopo il 2012) da area di deposito temporaneo in attesa di riutilizzo di parte del materiale naturale di scavo (suddiviso i cumuli di coltre superficiale e materiale ghiaioso) derivante

dagli scavi effettuati in un cantiere adiacente per la realizzazione di un centro commerciale e del relativo antistante parcheggio interrato.

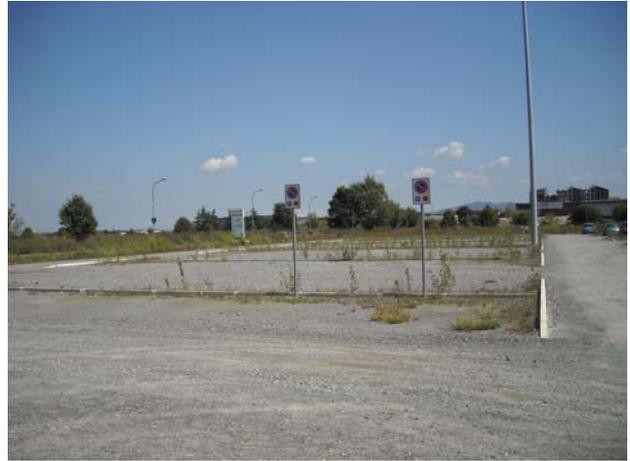
SETTORE C: si colloca nella porzione sud-occidentale dell'area complessiva di studio, interessando i Comparti n°2 e 3, tra il corso Cervi a ovest, via d'Oriente a est, gli ambiti artigianali affacciati su via De Amicis a sud e via Sassi a Nord. Storicamente a destinazione prativa e successivamente incolta, la parte contigua al corso è stata negli ultimi anni ceduta in comodato d'uso all'amministrazione comunale per la realizzazione dell'attuale parcheggio pubblico:

detto parcheggio è in rilevato rispetto al piano campagna naturale per raccordarsi con la viabilità di accesso e presenta una pavimentazione in misto stabilizzato poggiante su un sottofondo in inerte riciclato. Le porzioni relitte del settore in esame sono caratterizzate invece dalla presenza di vegetazione arbustiva e radi alberi. Non si segnala la pregressa presenza di attività artigianali e/o produttive.

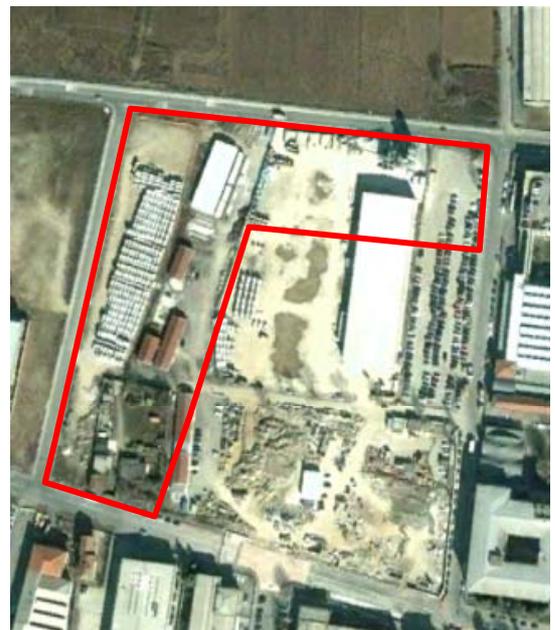
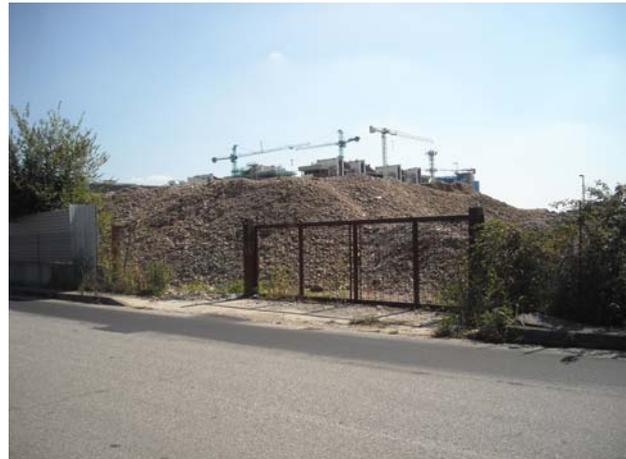
SETTORE D: è stata ascritta a questo settore la porzione sud-orientale dell'area oggetto di trasformazione, ricadente entro il Comparto 3, avente una pianta circa a elle delimitata esternamente a nord da via Sassi, a ovest da via d'Oriente, a est da via Fermi e a sud da via De Amicis e internamente dal parcheggio GTT denominato "Fast park Fermi" e dal parcheggio (munito di interrato) dell'antistante centro commerciale. Tale settore, storicamente prativo, è stato utilizzato quale area di cantiere in concomitanza della realizzazione della Linea 1 della Metropolitana di Torino (vedasi foto a lato, febbraio 2005): nello specifico la porzione affacciata sulla via d'Oriente fungeva deposito a cielo aperto dei conci prefabbricati di sostegno dello scavo meccanizzato, lungo la via Sassi sussisteva l'area di manovra, di movimentazione e in parte di deposito dei medesimi conci (realizzati in sito nel contiguo stabilimento temporaneo, stabilimento che giungeva ad

interessare marginalmente l'area in esame estendendosi peraltro per lo più in corrispondenza dei sopraccitati parcheggi); la porzione più interna dell'area ospitava i baraccamenti di cantiere, la viabilità di accesso e tettoie aperte.

Dopo la smobilitazione del cantiere con lo smontaggio e rimozione delle strutture all'uopo posate (indicativamente autunno 2005), il settore descritto è rimasto incolto; con l'avvio dei lavori per la realizzazione del centro commerciale e del relativo parcheggio, la porzione nordoccidentale (in prossimità dell'incrocio tra le vie Fermi e Sassi) è stata affittata come aree di cantiere alle imprese operanti: ciò ha comportato la posa di baracche di cantiere e dei macchinari necessari per una campagna mobile di frantumazione del materiale di demolizione. La materia prima seconda derivante da tale operazioni (inerte riciclato) è in parte ancora cumulata sul sito, in attesa di riutilizzo.

Ad oggi, fatta eccezione per l'area di cantiere, il settore descritto è per lo più infestato da vegetazione arbustiva o pioniera, presenta una morfologia subpianeggiante, con tracce di una antica bealera orientata circa nord-sud lungo il braccio della valle parallelo alla via d'Oriente. Si rileva infine la presenza di un antico nucleo edificato disposto a corte intorno a un cortile lungo la via De Amicis, fabbricati oggi riconvertiti ad uso ristorazione.

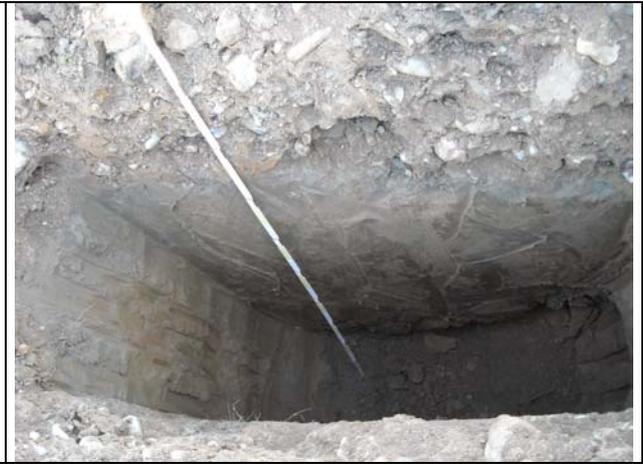
SAGGIO P1: dettaglio stratigrafico

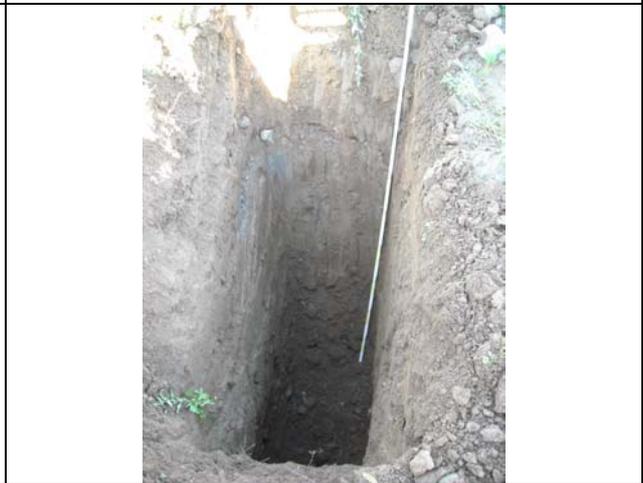
SAGGIO P2: dettaglio stratigrafico

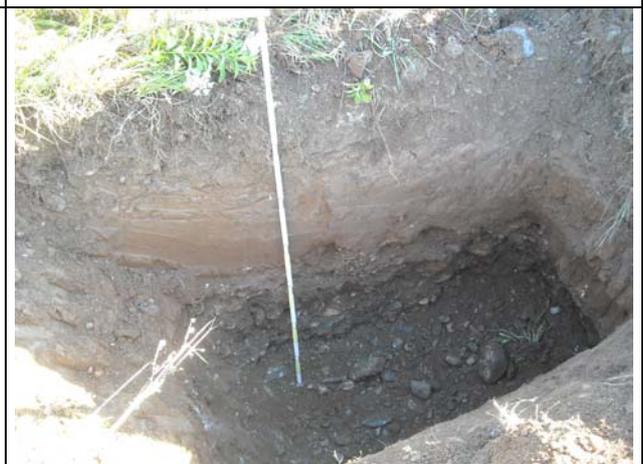
SAGGIO P3: dettaglio stratigrafico

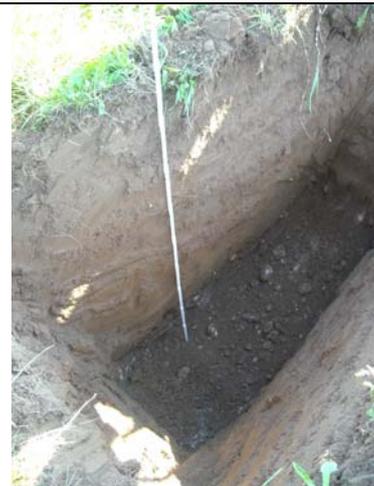
SAGGIO P4: dettaglio stratigrafico

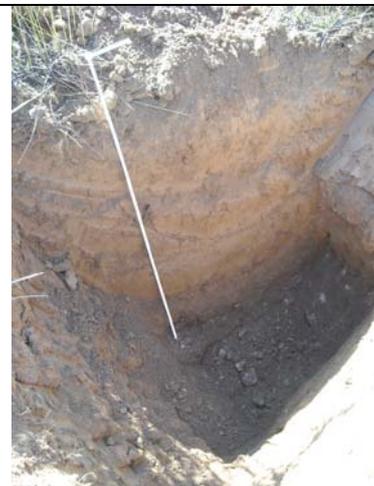
SAGGIO P5: dettaglio stratigrafico

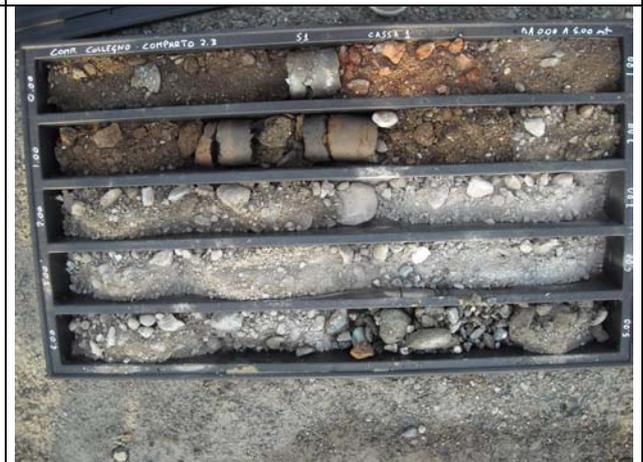
Il terreno di riporto affiora in corrispondenza della porzione dell'area adibita a parcheggio (cfr. sondaggio S1), ove costituisce il sottofondo della pavimentazione in ghiaietto stabilizzato, nonché in corrispondenza del quadrante sudoccidentale dell'incrocio via Sassi - via Fermi (cfr. P3) ove è stato steso per consentire l'accesso ai mezzi di cantiere e il cumulo di materia prima seconda derivante da una campagna mobile di frantumazione: trattasi di un misto riciclato con ciottoli, resti di laterizi e macerie immersi in matrice sabbiosa di color grigio. In corrispondenza delle aree prative affiora localmente con spessori molto ridotti (0,3 m c.ca) ed è costituito da materiale sabbioso-ghiaioso medio grossolano frammisto a laterizi e piastrelle che sostituisce la coltre vegetale sabbiosa.

SONDAGGIO S1: dettaglio stratigrafico alle profondità di interesse ambientale (0÷5 m)

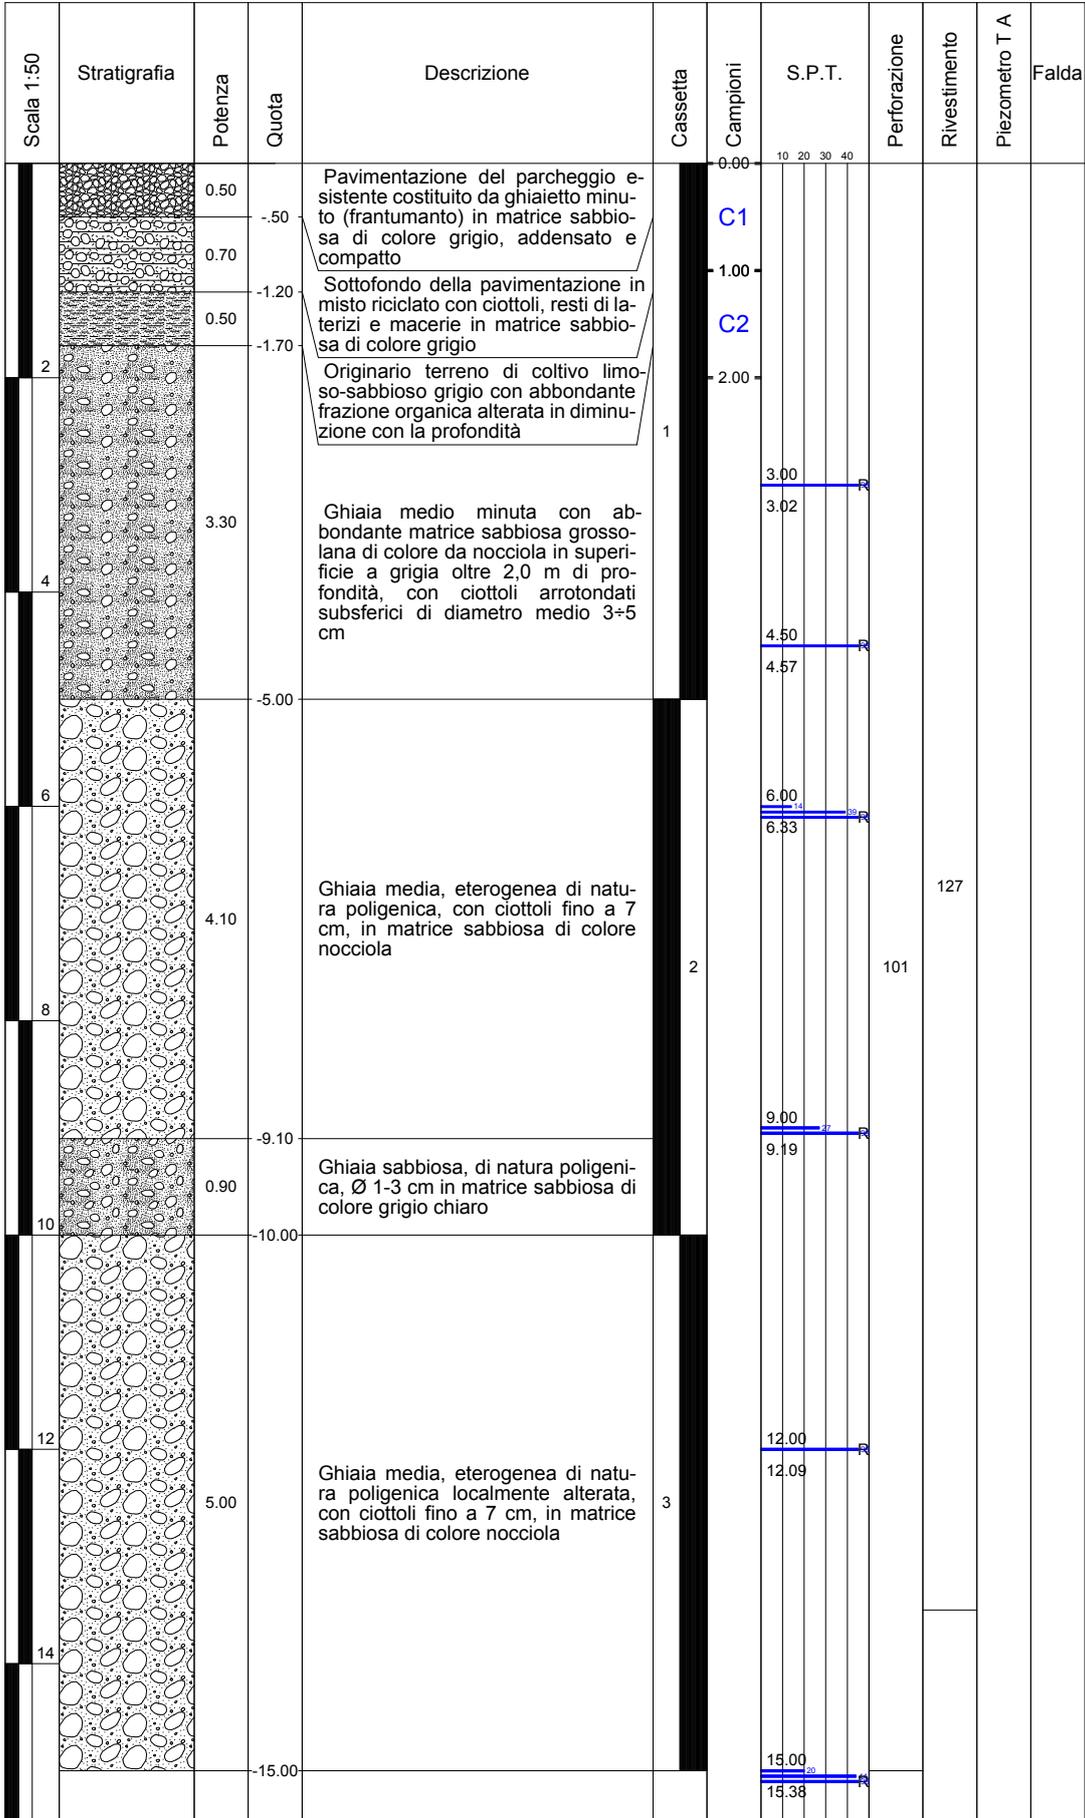
Committente: Studio Genovese & Associati Cantiere: COMPARTO 2-3 Sito indagine: Corso Fratelli Cervi / Via De Amicis Collegno (TO) Attrezzatura: Casagrande C6	Sondaggio <b>S.1</b>	Foglio <b>1</b>
		Operatore Sig. Dall'Erta F.	
Via Piave 13, 12037 SALUZZO (CN) Tel/Fax 0175211047 info@somiter.eu	Data inizio: 24/09/2014 Note:	Data ultimazione: 24/09/2014	Responsabile cantiere Dott. Colla M.
