**ELABORATO 11.2 - CARTA GEOLOGICO - TECNICA**

**Città di Collegno**  
 Provincia di Torino

**Piano Regolatore Generale**

**Variante n. 16, strutturale**

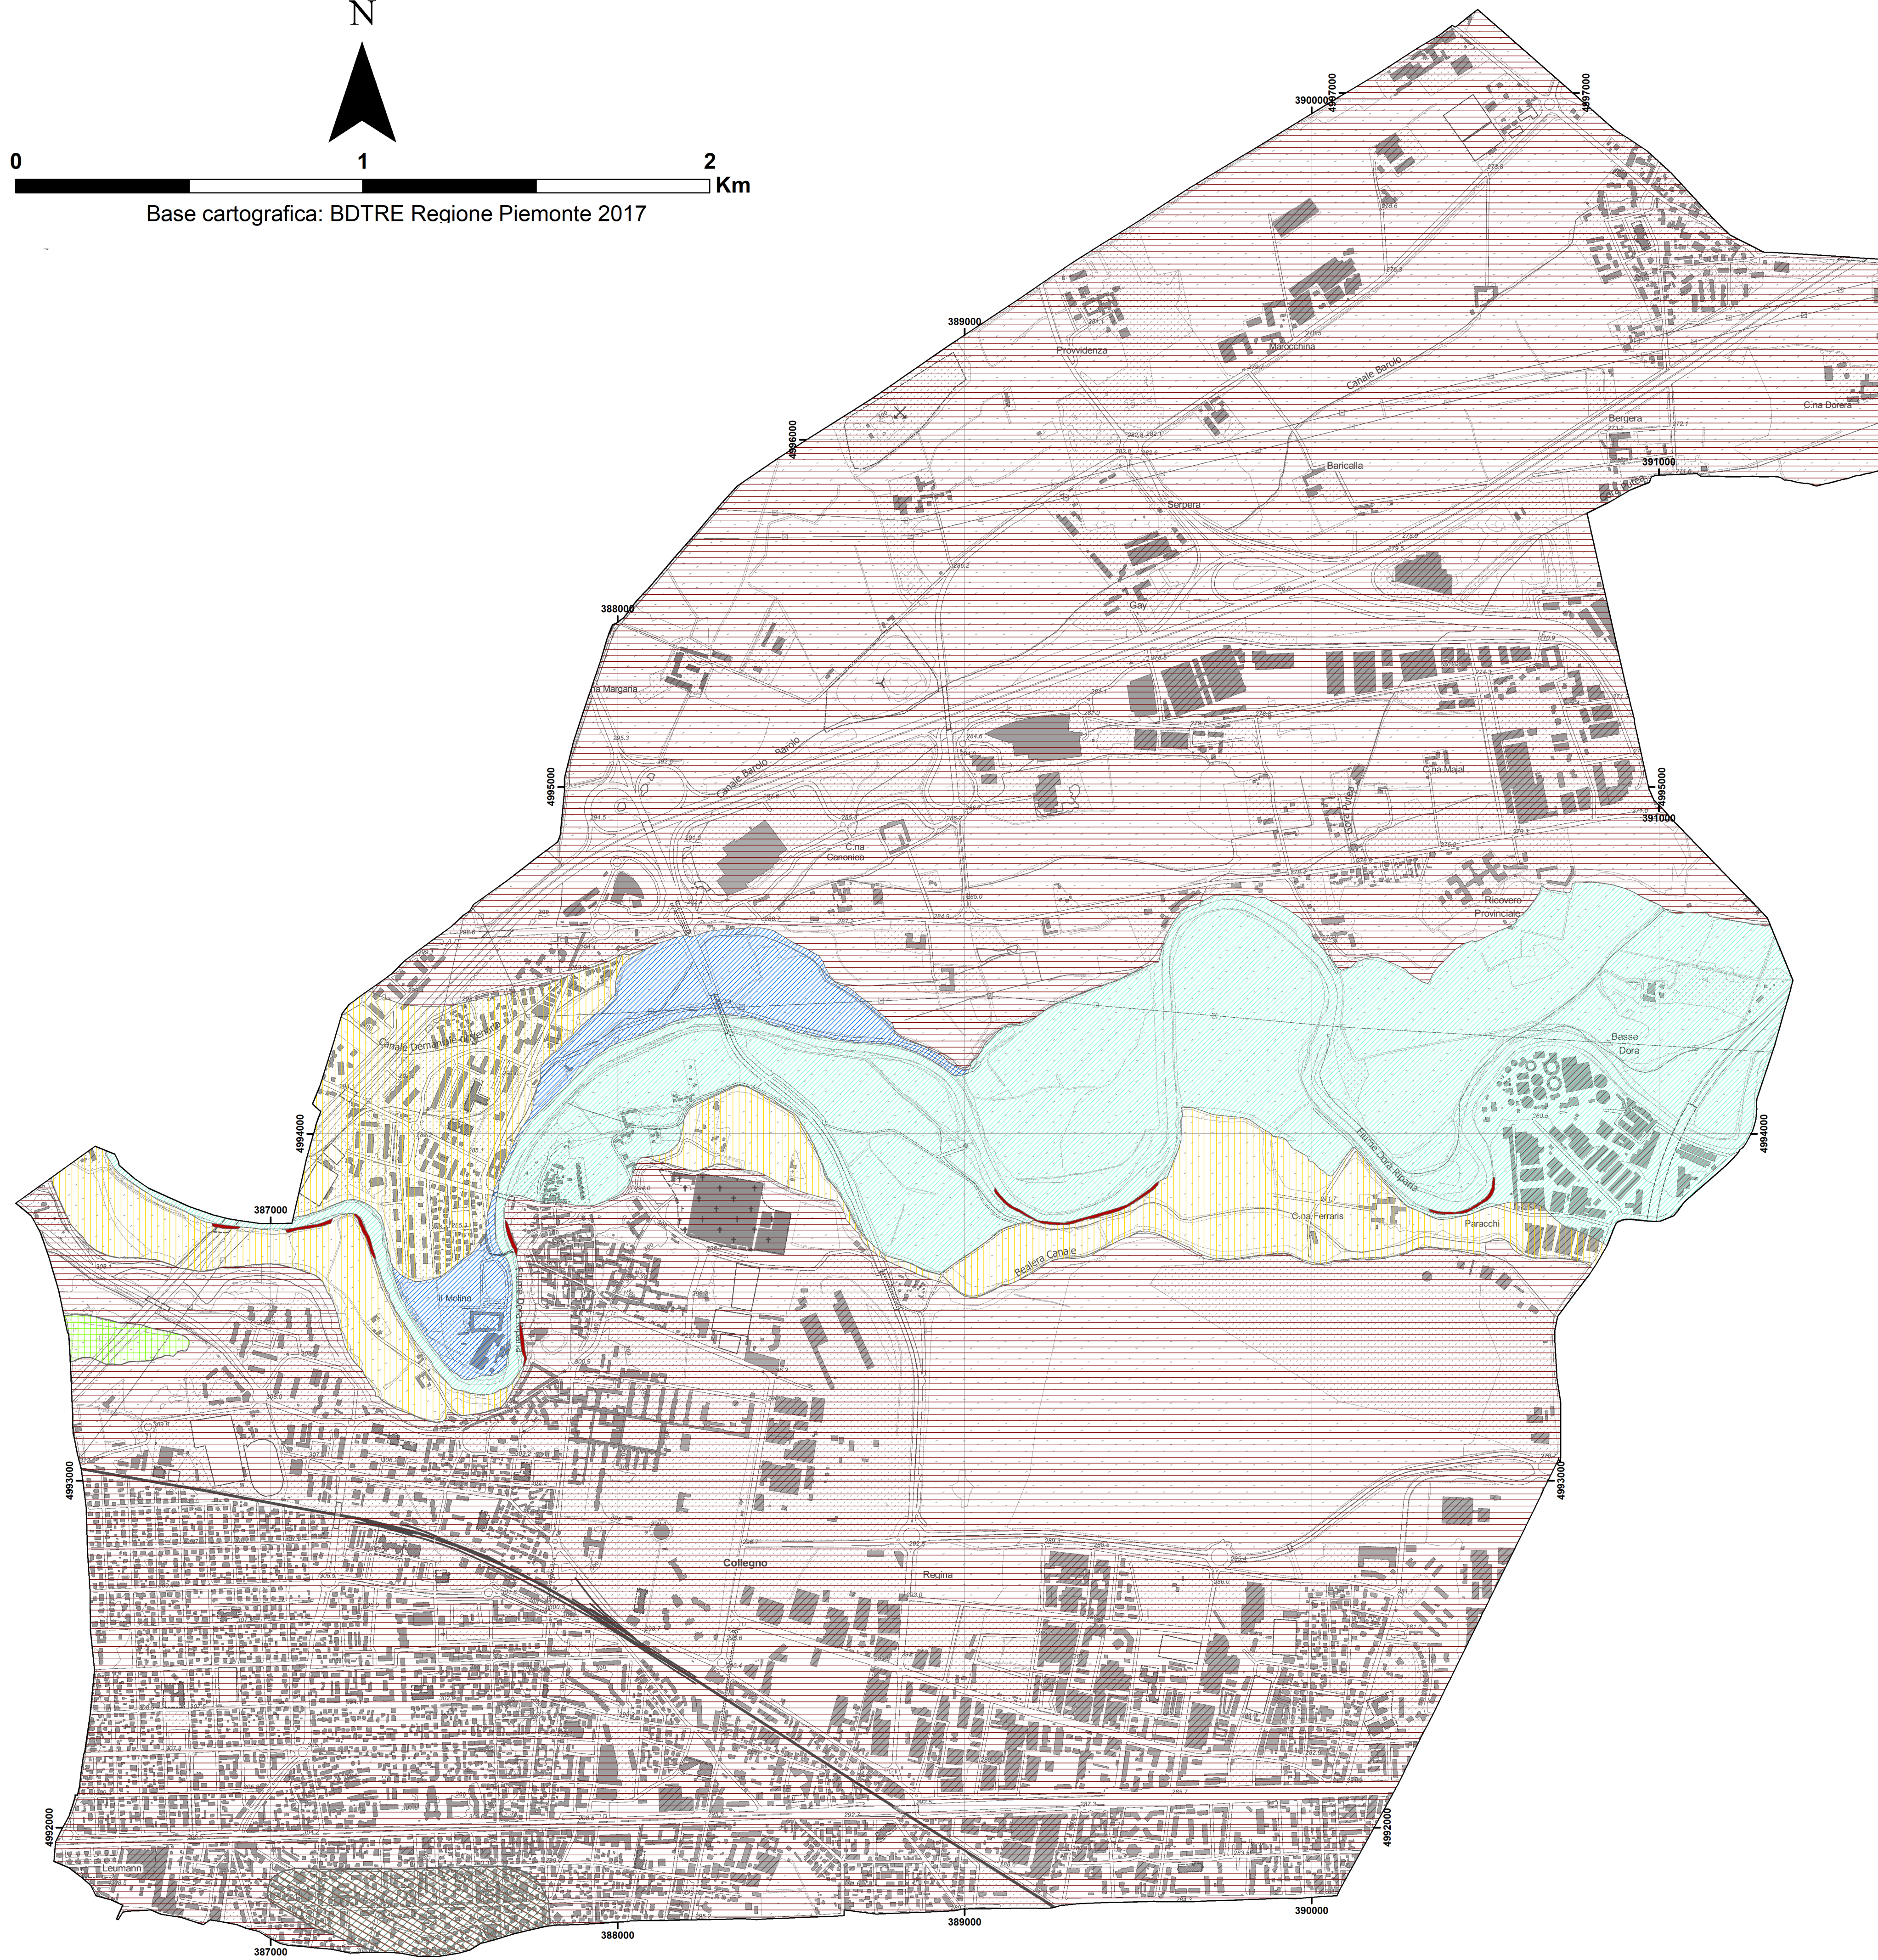
Tav. n° 11. **2** Dicembre 2020

<p><b>Litologia:</b> depositi di origine fluviale  <b>Caratteristiche litostatigrafiche, morfologiche e geotecniche:</b> depositi privi di stratificazione, generalmente a granulometria da media a grossolana; comportamento geotecnico da buono a ottimo  <b>Stato di alterazione:</b> sono depositi generalmente non alterati</p>	<p>Ghiaia con lenti sabbioso-argillose (depositi alluvionali medio-recenti)</p> <p>Sabbie-ghiaiose (depositi alluvionali antichi)</p>
<p><b>Litologia:</b> depositi di origine fluvio-glaciale ricoperti in superficie da lembi di paleosuolo  <b>Caratteristiche litostatigrafiche, morfologiche e geotecniche:</b> depositi con presenza di stratificazioni costituite da terreni a granulometria grossolana alternati a terreni a granulometria fine; comportamento geotecnico dei depositi grossolani generalmente buono, comportamento geotecnico del paleosuolo e dei depositi fini generalmente scadente.  <b>Stato di alterazione:</b> sono depositi da poco a mediamente alterati</p>	<p>Ghiaia argillosa con suolo bruno</p> <p>Ghiaia sabbiosa con paleosuolo rosso-arancio</p>

<p><b>Litologia:</b> depositi di origine glaciale ricoperti in superficie da lembi di paleosuolo  <b>Caratteristiche litostatigrafiche, morfologiche e geotecniche:</b> depositi con presenza di stratificazioni costituite da terreni a granulometria grossolana alternati a terreni di natura argillosa; comportamento geotecnico dei depositi grossolani generalmente buono, comportamento geotecnico del paleosuolo e dei depositi di natura argillosa generalmente scadente  <b>Stato di alterazione:</b> sono depositi da mediamente a intensamente alterati</p>	<p>Ghiaia e sabbie con intercalazioni argillose con paleosuolo arancio-rossastro</p> <p>Ghiaia e sabbie con paleosuolo intensamente alterato in argille rosso-brune e ciottoli silicatici alterati</p>
<p><b>Litologia:</b> depositi di origine interglaciale  <b>Caratteristiche litostatigrafiche, morfologiche e geotecniche:</b> depositi privi di stratificazioni significative, talvolta fortemente cementati; comportamento geotecnico da buono a ottimo  <b>Stato di alterazione:</b> sono depositi da mediamente a intensamente alterati</p>	<p>Conglomerati poligenici ("Ceppo")</p>

**Carta geologico - tecnica**  
 scala 1:10.000
